**PIANO DI RECUPERO DI ISOLATO
DEL COMUNE DI OLIENA
Norme tecniche per unità edilizia**

**ISOLATO 01
Unità Ed.2
via Sant' Anna**

RILIEVO GRAFICO E FOTOGRAFICO

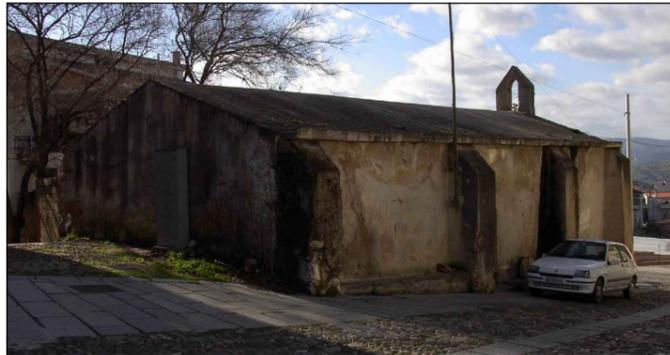
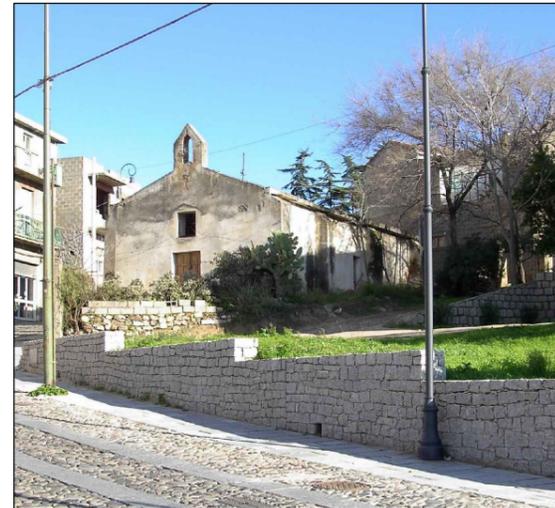
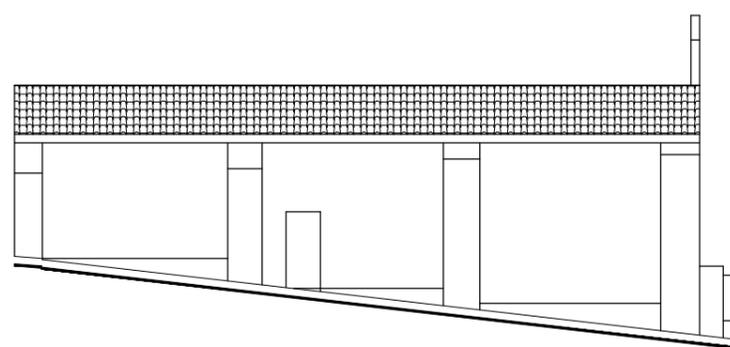
via Sant' Anna

Proprietà	Chiesa
Superficie coperta mq	170
Volumetria edificata mc	1.725
Stato di Conservazione:	
strutture:	sufficiente
finiture esterne:	mediocre

Chiesa medioevale un tempo ai margini dell'abitato oggi inglobata nel paese. Non conserva tutti i caratteri originari. Da sottoporre a restauro.
